## Дымовая труба

### 9.2 Результаты обследования конструкций

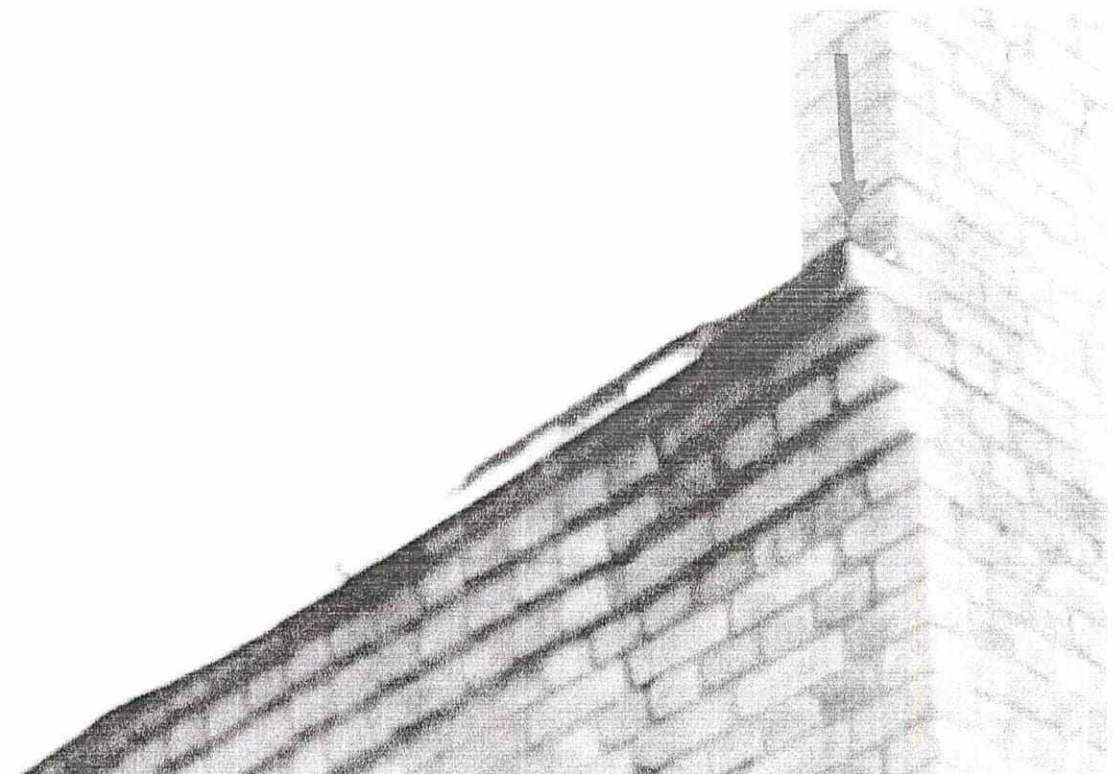
Фото 8. Вынос карниза от плоскости стены выполнен менее 600 мм.

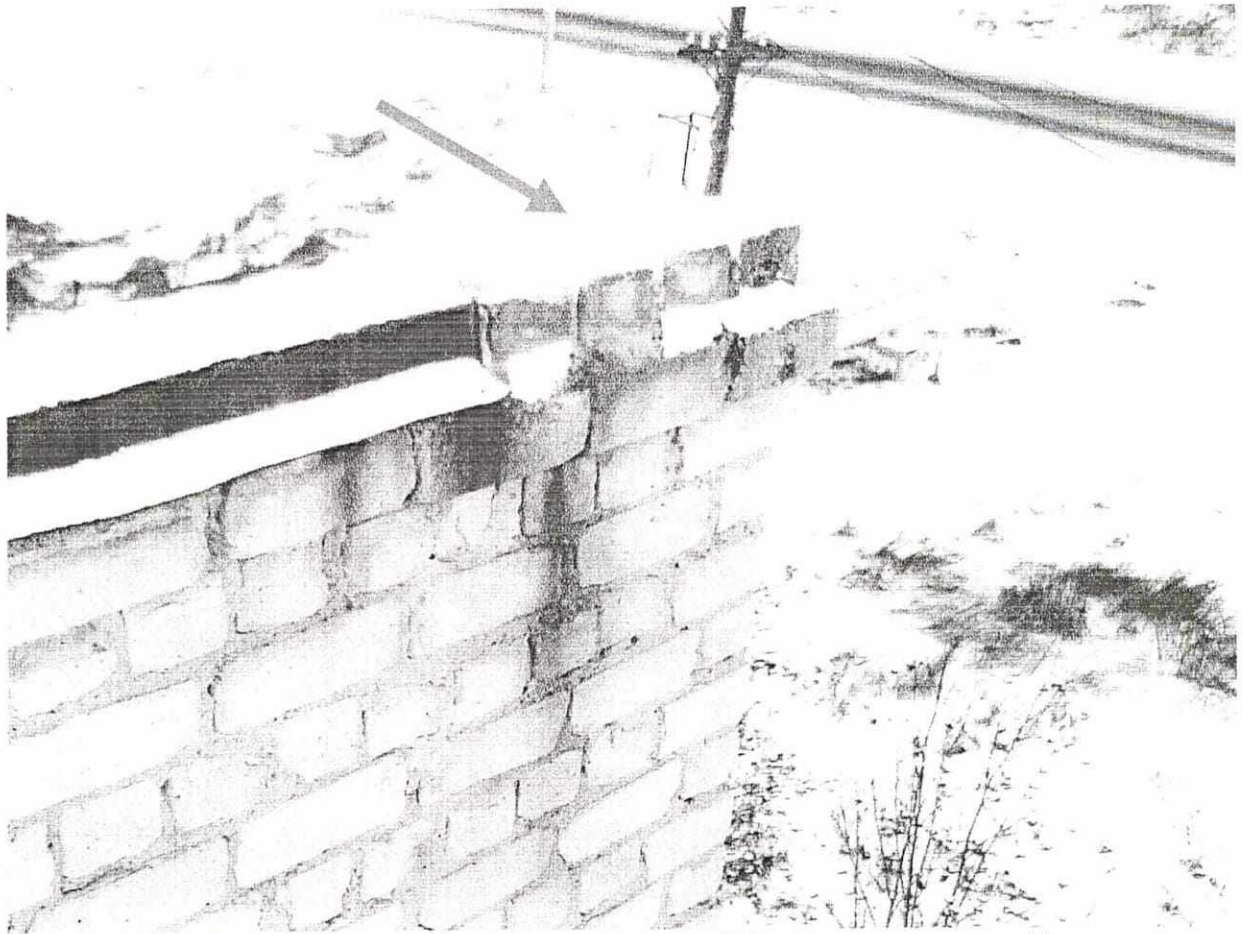
Фото 9. Отсутствует защитный металлический фартук на парапете. Угол стены на пересечении осей «7» / «А».

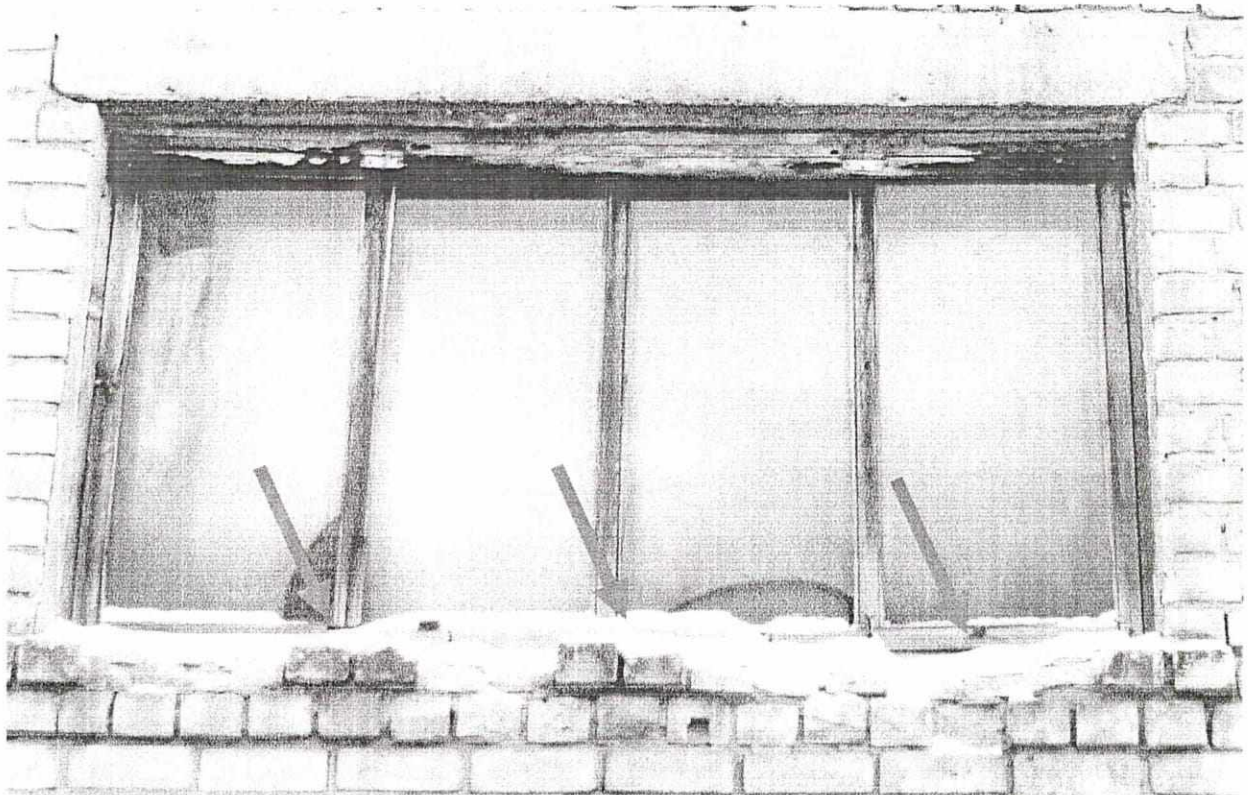
Фото 10. Отсутствуют металлические отливы. Участок фасада в осях «7 – 1» / «Г».

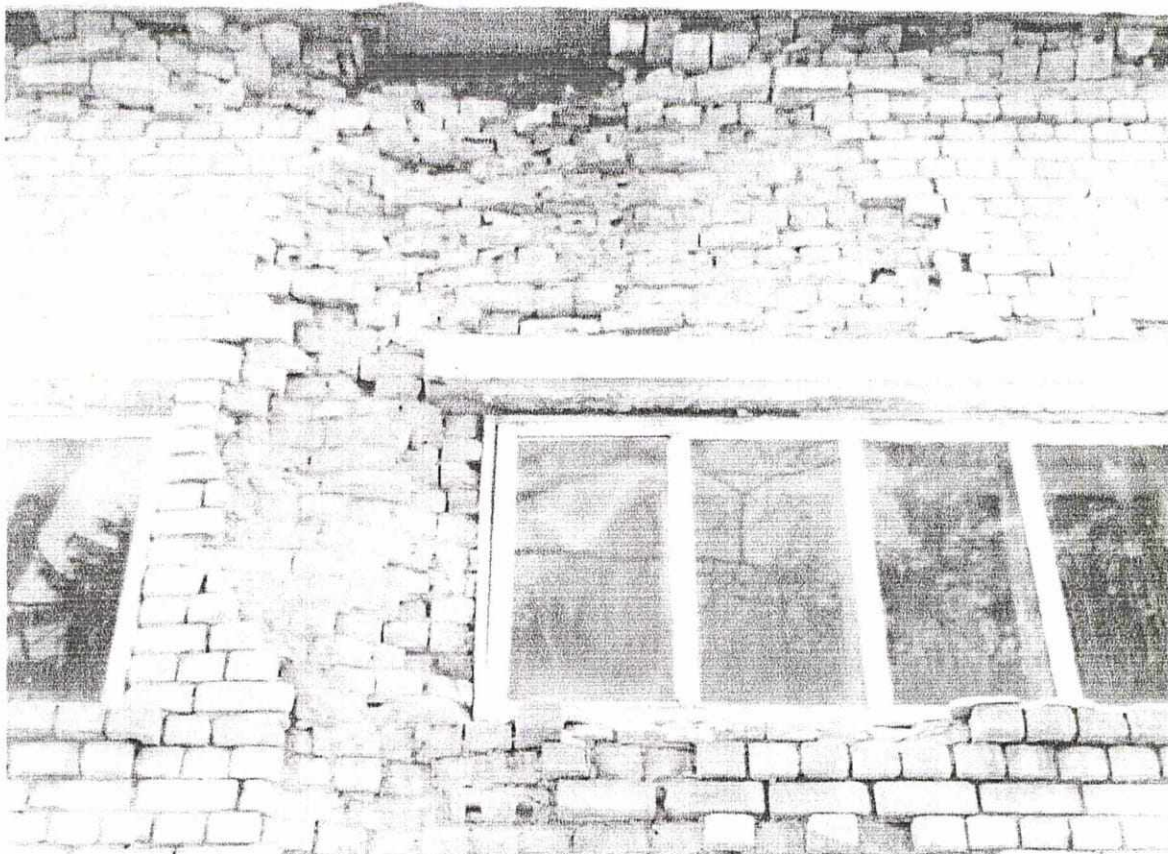
Фото 11. Разрушение кирпичной кладки (сколы до 160 мм, выветривание раствора до 60 мм, трещины в отдельных кирпичах). Участок фасада в осях «1 – 7» / «Г».

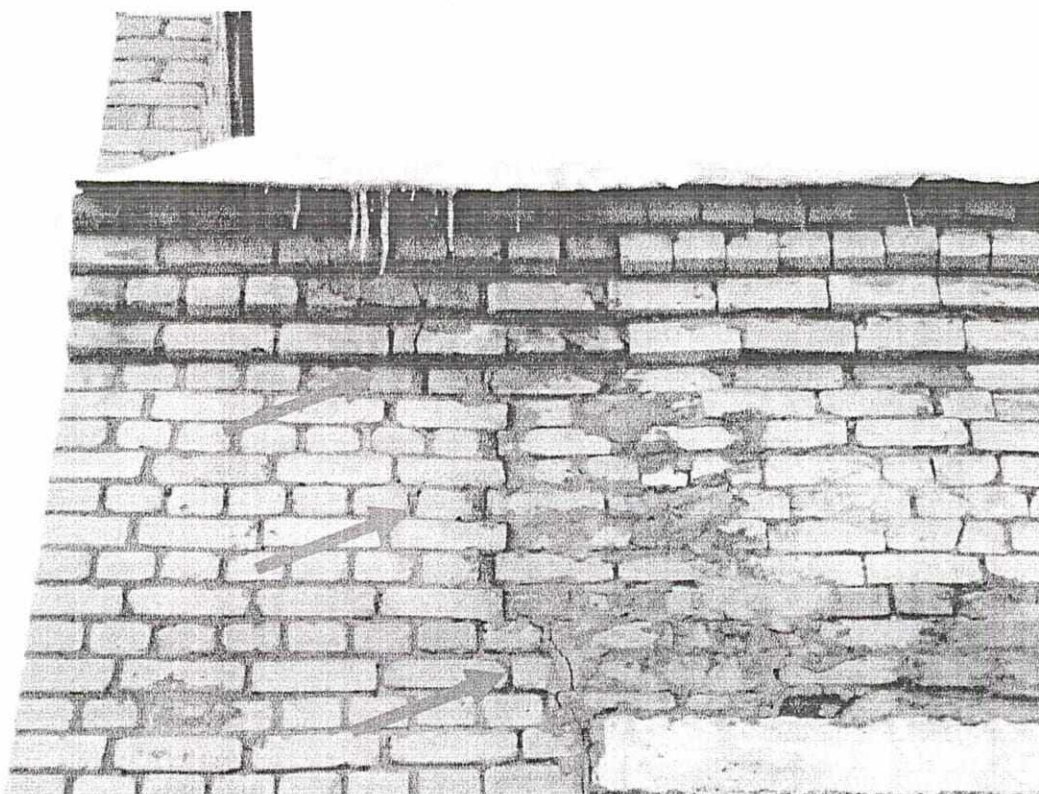
Фото 12. Трещина шириной раскрытия до 2 мм протяженностью до 1000 мм, в осях «1 – 2» / «А».

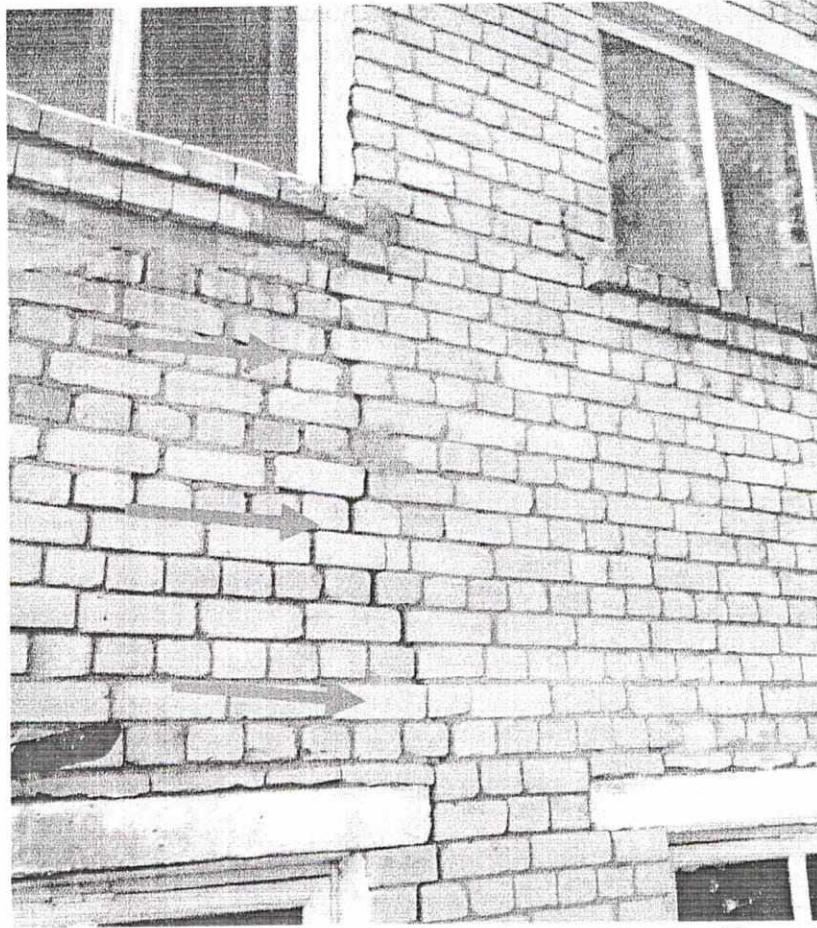
**Фото 13.** Трещина в кирпичной кладке шириной раскрытия до 12 мм, протяженностью до 1800 мм, между первым и вторым рядом оконных блоков, в осях «3 – 4» / «А».

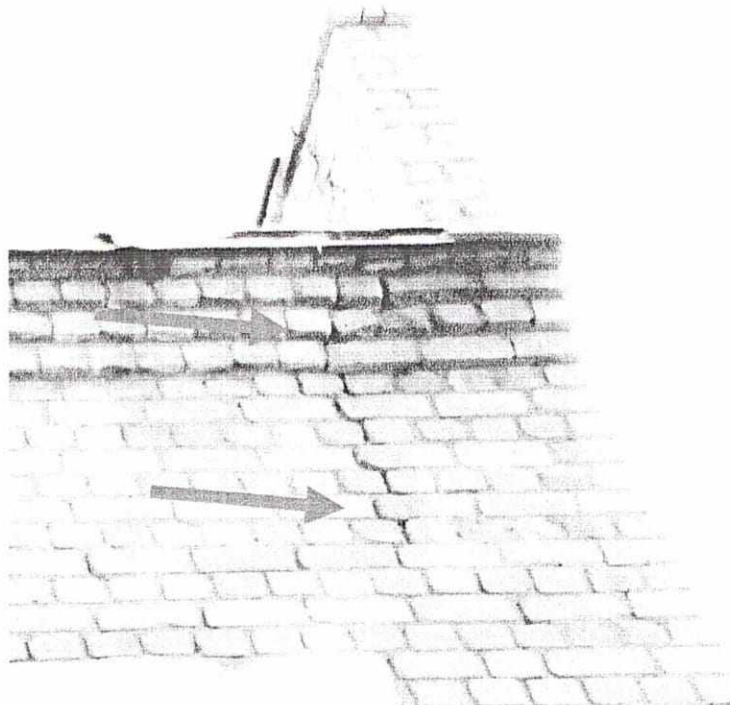
**Фото 14.** Трещина в кирпичной кладке шириной раскрытия до 3 мм, протяженностью до 1000 мм. Начало трещины в районе отметки +5,400 м, в осях «6 – 7» / «А».

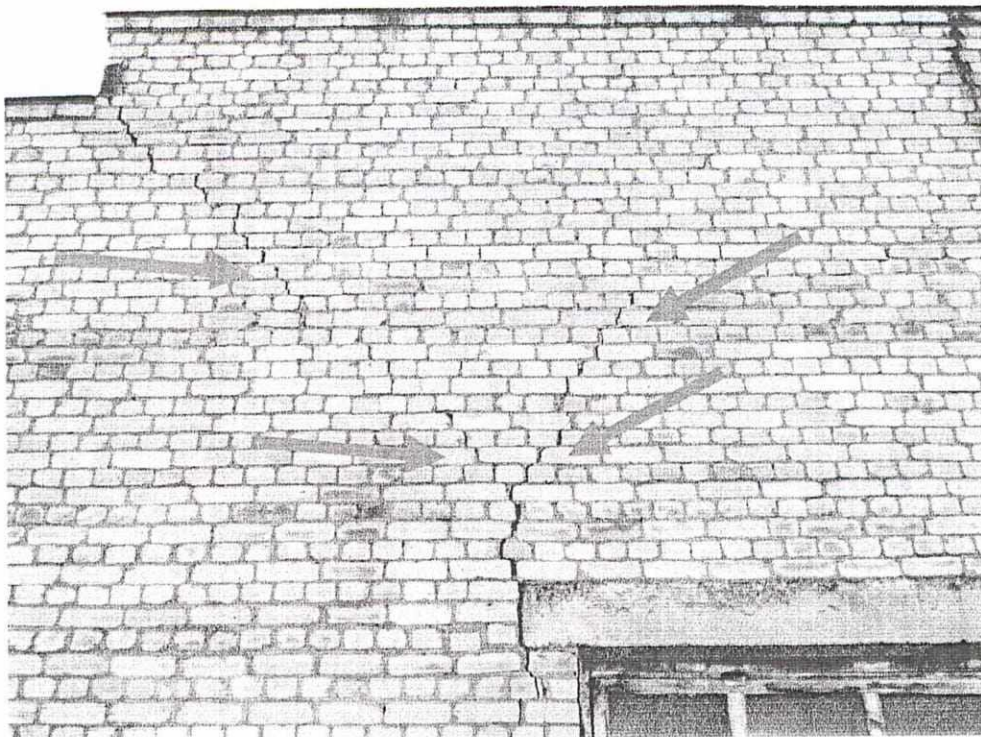
**Фото 15.** Трещина в кирпичной кладке шириной раскрытия до 4 мм, протяженностью до 3000 мм в осях «А – В» / «7», на отметке +5,400 м.

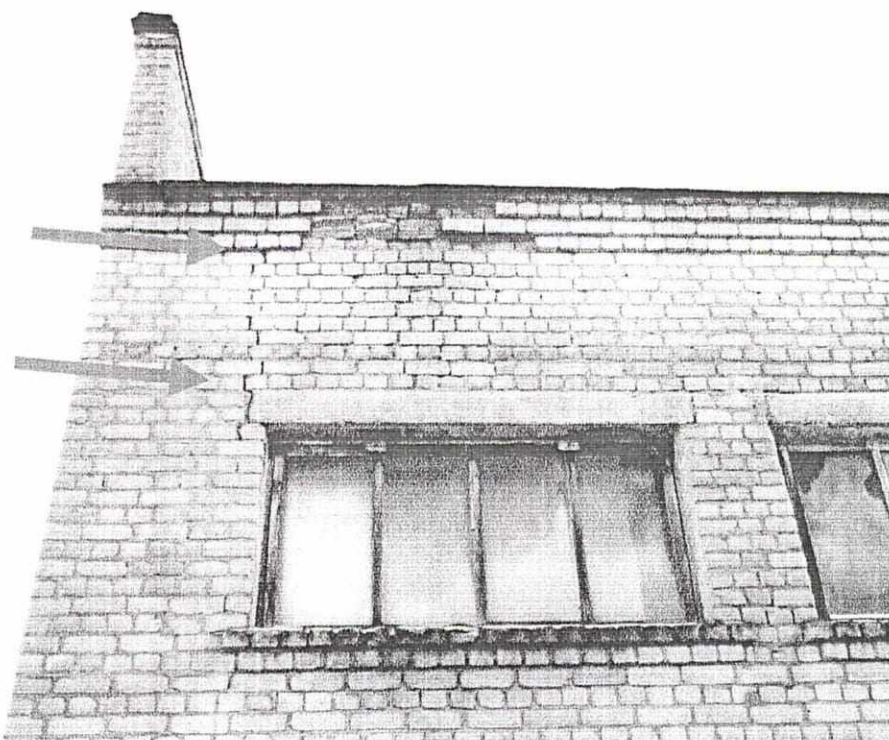
**Фото 16.** Трещина в кирпичной кладке шириной раскрытия до 2 мм, протяженностью до 2200 мм, в осях «7 – 6» / «Г» выше и ниже второго оконного проема от оси «б» на отметке +4,200 м.

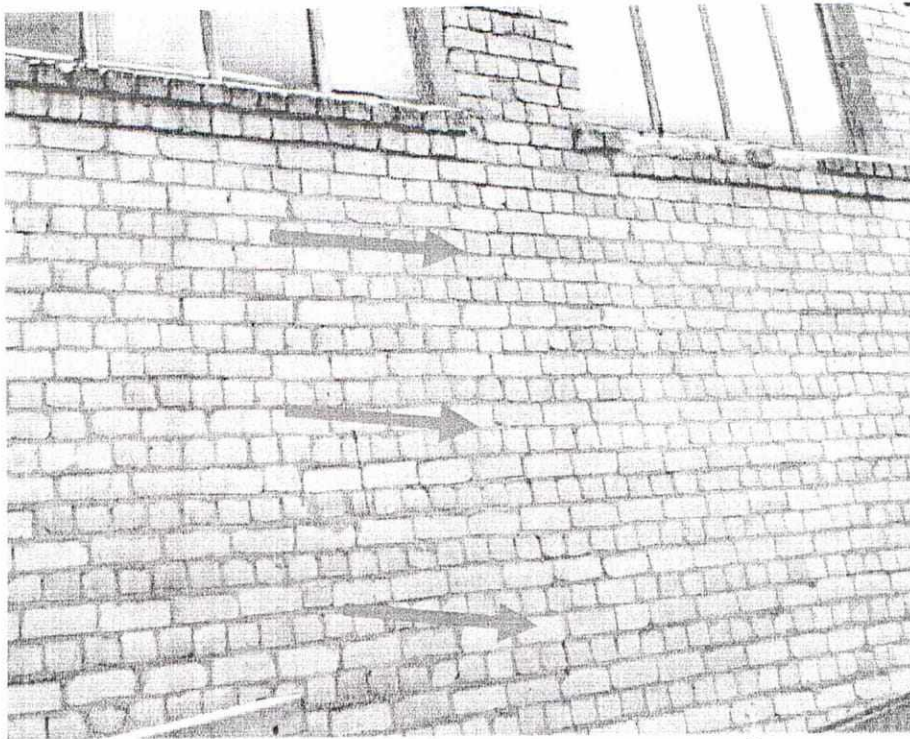
**Фото 17.** Трещина в кирпичной кладке шириной раскрытия до 3 мм, протяженностью до 4500 мм, в осях «7 – 6» / «Г», ниже первого оконного проема от оси «6», на отметке +4,200.

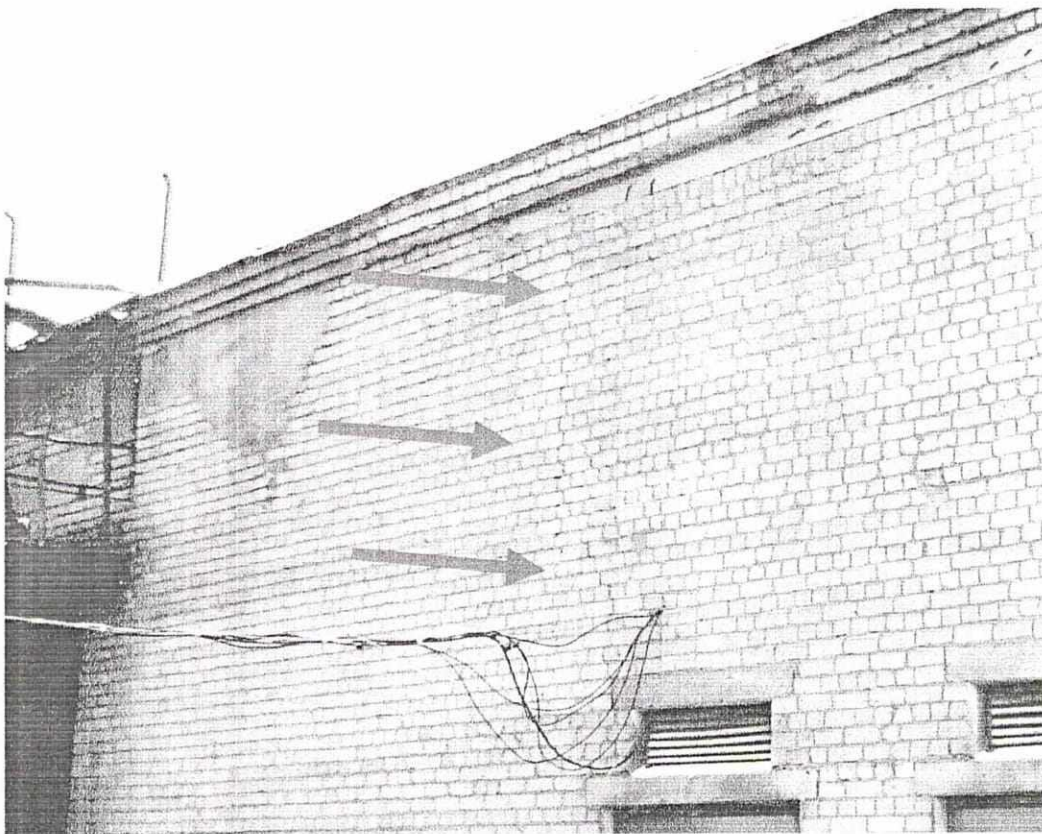
**Фото 18.** Трещина в кирпичной кладке шириной раскрытия до 4 мм, протяженностью до 3000 мм, в осях «1 – 2» / «Г».

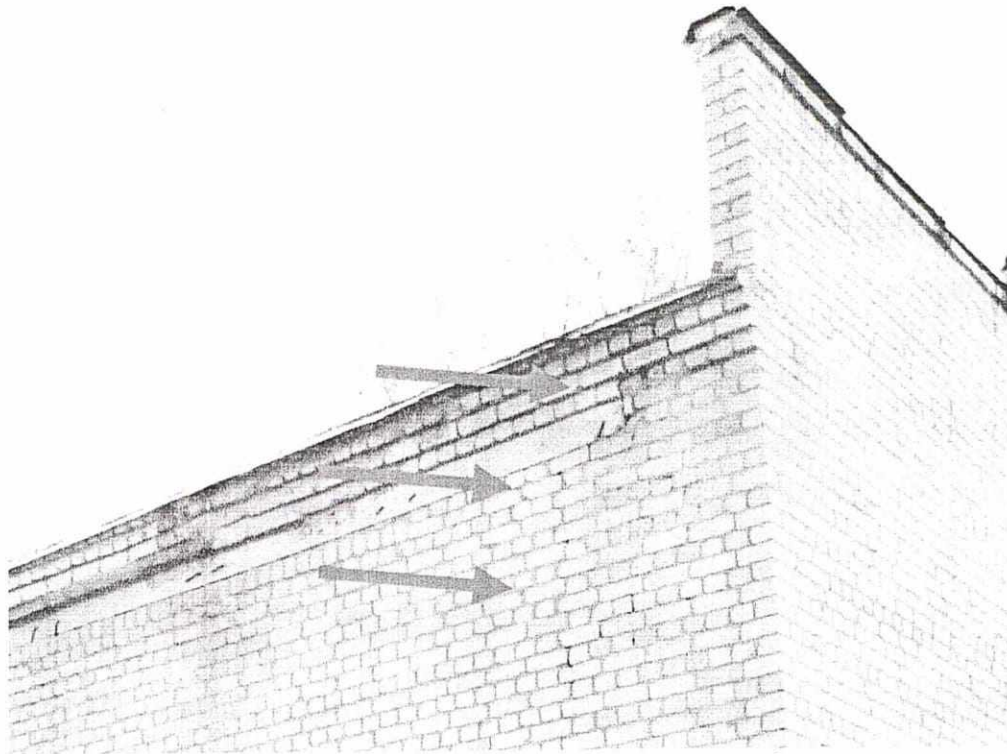
Фото 19. Трещина в кирпичной кладке шириной раскрытия до 3 мм, протяженностью до 1000 мм, в осях «1 – 2» / «Г».

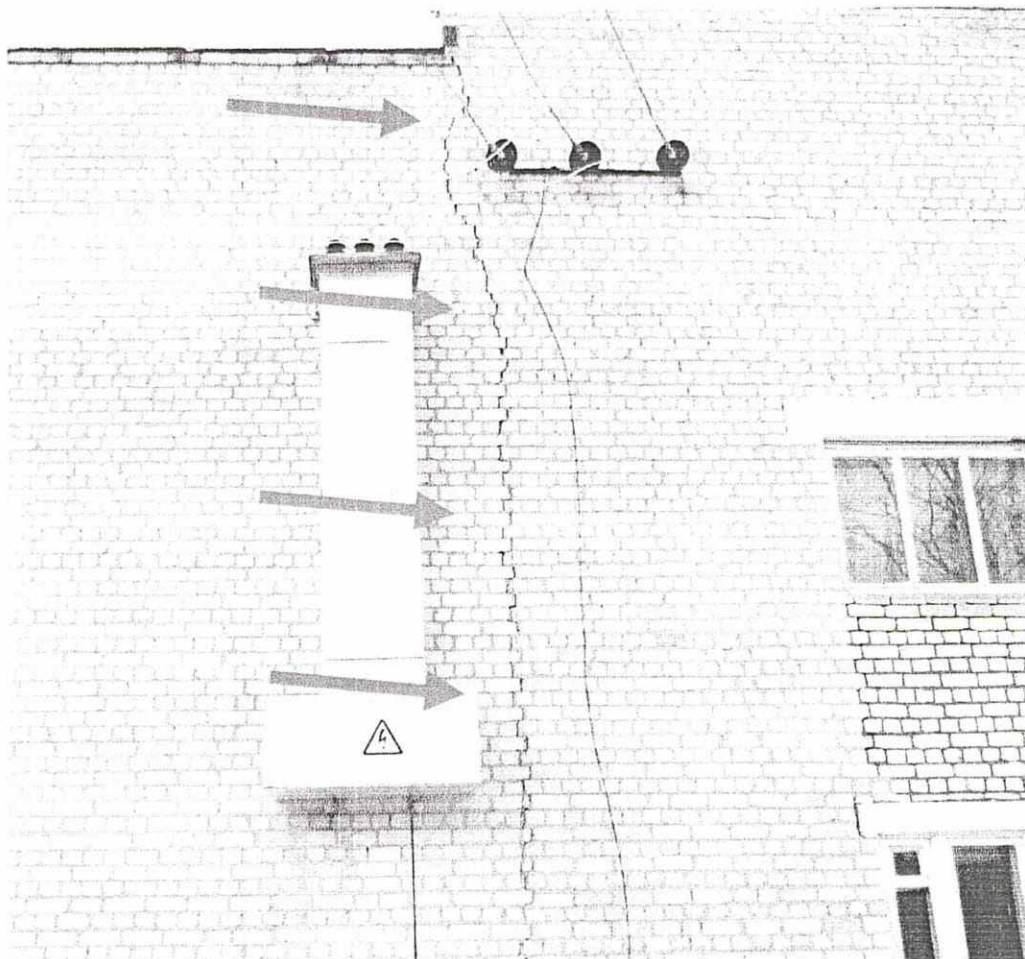
Фото 20. Трещина в кирпичной кладке по всей поверхности стены шириной раскрытия до 10 мм, протяженностью до 9000 мм, в осях «Г – В» / «1».

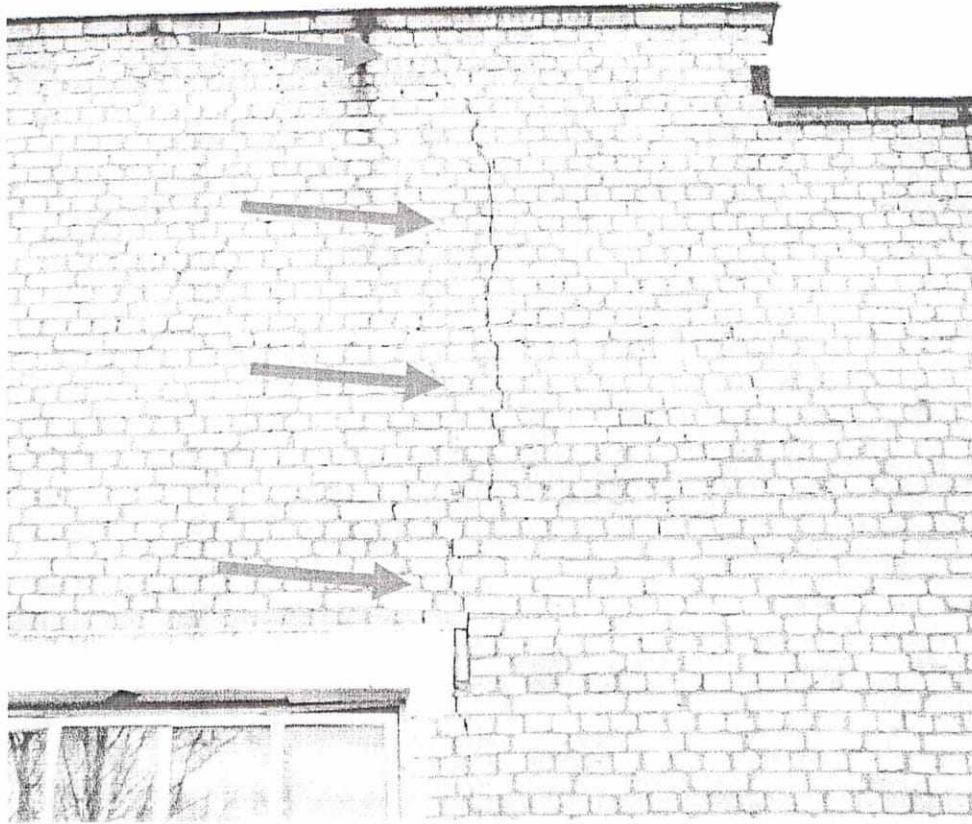
Фото 21. Трещина в кирпичной кладке шириной раскрытия до 6 мм, протяженностью до 5300 мм, выше оконного проема в осях «В – Б» / «1».

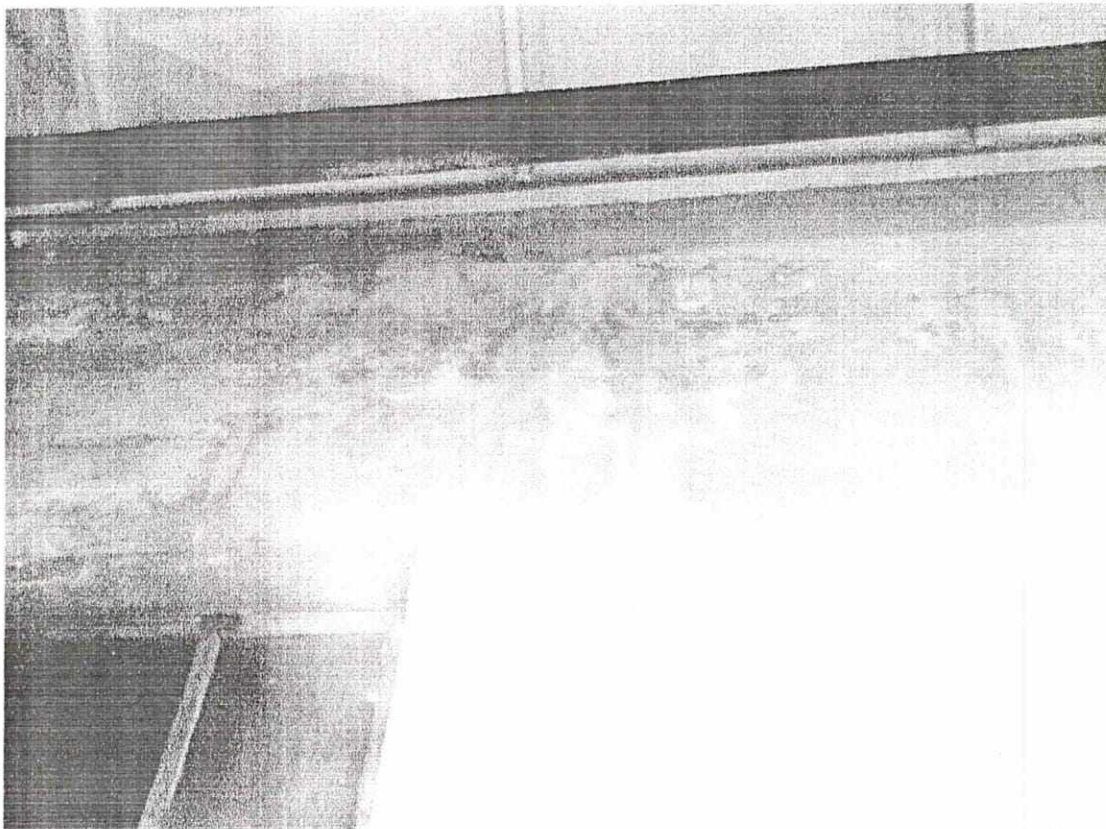
Фото 22. Следы замачивания на внутренней поверхности кирпичных стен. Участок стены в осях «5 – 6» / «Г».

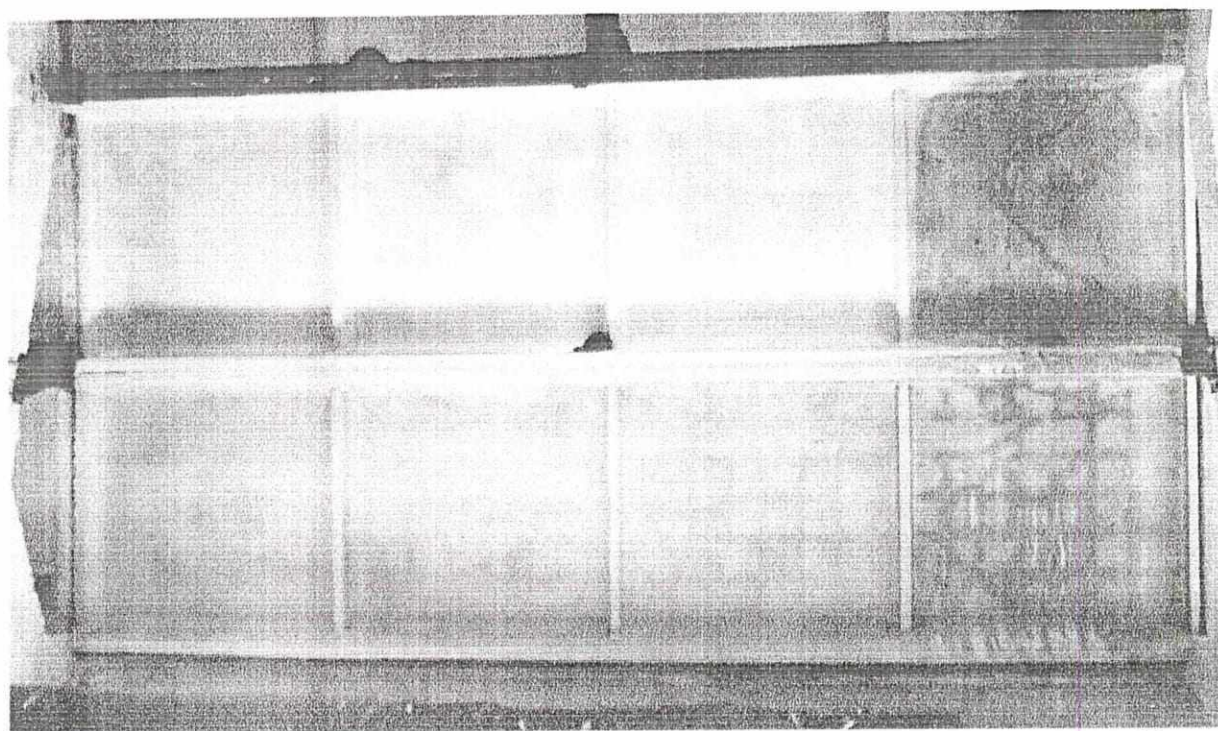
Фото 24. Следы замачивание на поверхности бетона ребристых плит покрытия. Участок покрытия в осях «5 – 6» / «В – Г».

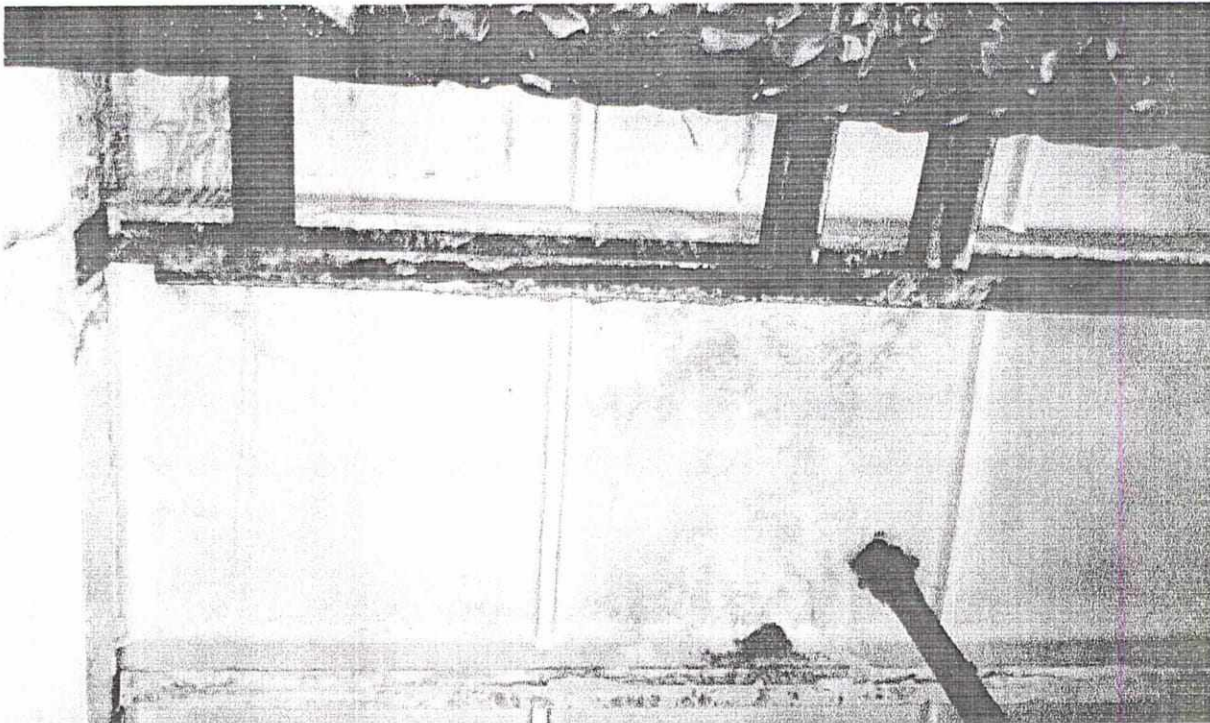
Фото 25. Следы замачивание на поверхности бетона ребристых плит покрытия. Участок покрытия в осях «2-3» / «А-В».

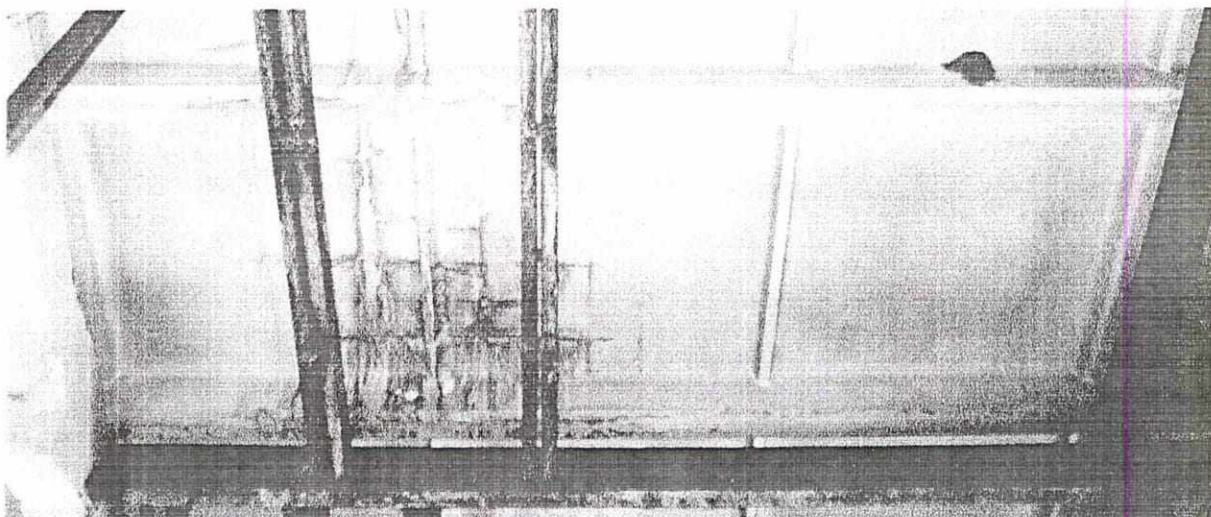
Фото 26. Следы замачивание на поверхности бетона ребристых плит покрытия. Участок покрытия в осях «3-4» / «А-Б».

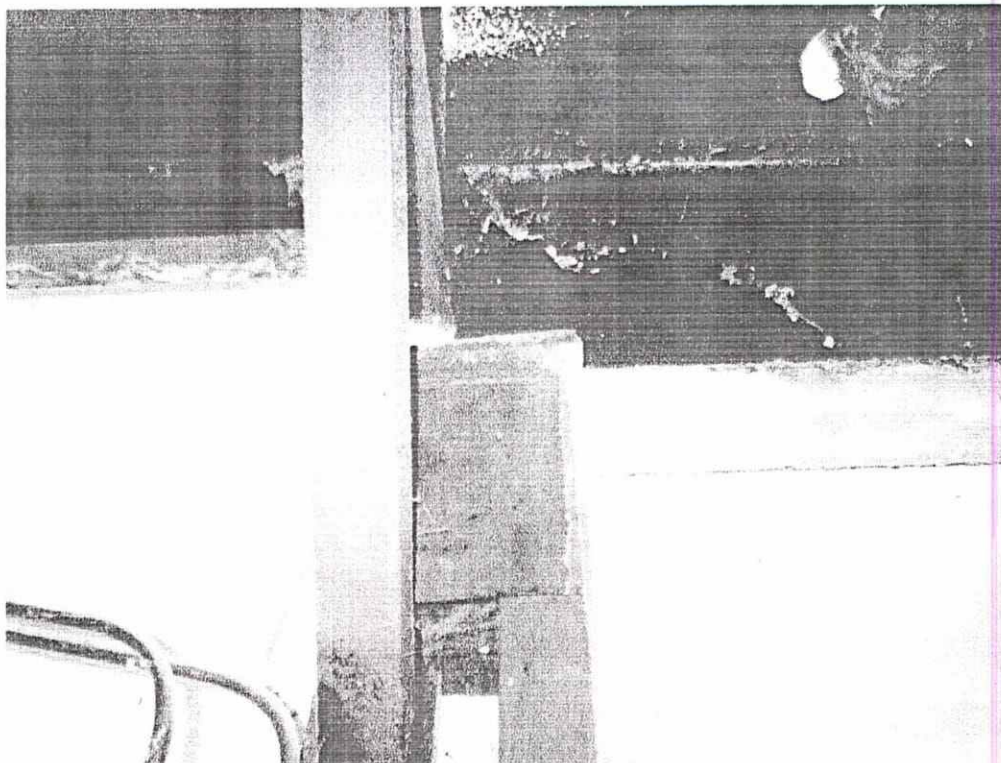
Фото 27. Коррозия металлических балок перекрытия антресольного этажа.

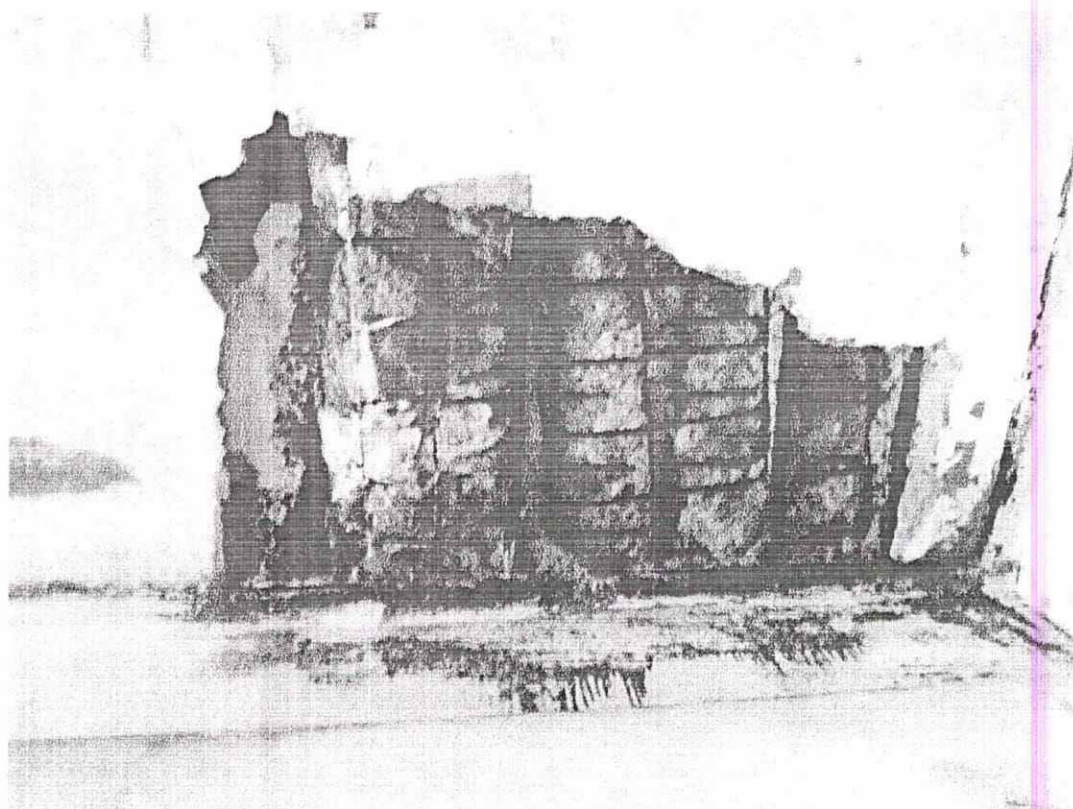
Фото 28. Разрушение монолитного железобетонного перекрытия с оголением и коррозией арматуры. Участок перекрытия антресольного этажа в осях «2 – 3» / «А – Б».

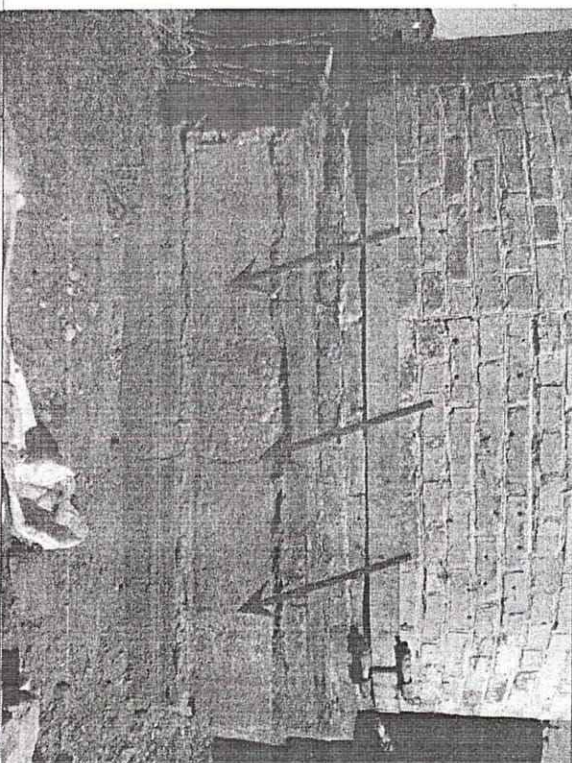
| № п/п | Наименование конструкции | Описание дефекта или повреждения | Категория опасности дефекта или повреждения по ИБ 03-445-02 | Причина возникновения дефекта или повреждения |
|---|---|---|---|--|
| 1 | Фундамент | 1.1 Волосяные трещины на поверхности бетона, цокольной части фундамента. | Б | Эксплуатационные воздействия |

| № т/п | Наименование конструкции | Описание дефекта или повреждения | Категории опасности дефекта | Техническое состояние конструкции | Обоснование РД 03-610-03, приложение, ПБ 03-445-02 | Фотофиксация места положения дефектов и повреждений | Причина возникновения дефекта или повреждения |
|---|---|---|---|---|--|--|---|
| 1 | 2 | 1.1. Волосные трещины в цокольной части фундамента | Б | Р | | | Эксплуатационные воздействия. |

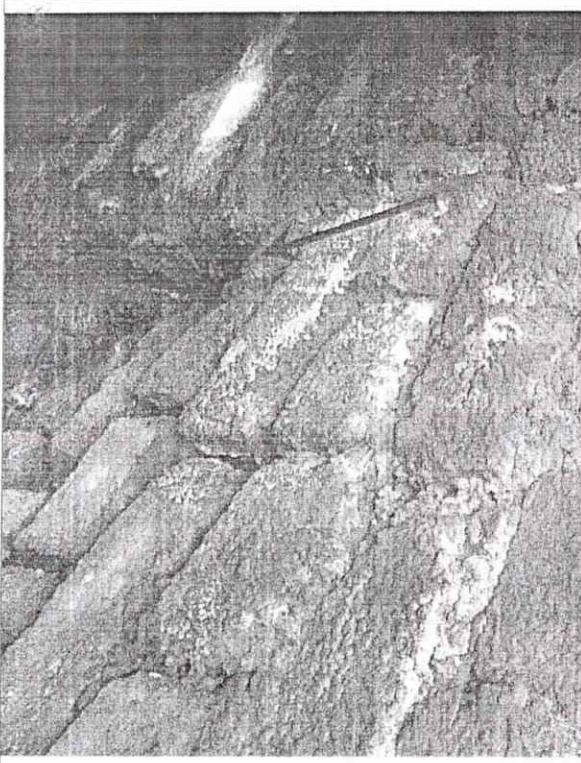
| № п/п | Наименование конструкции | Описание дефекта или повреждения | Категория опасности дефекта или повреждения по ИБ 03-445-02 | Причина возникновения дефекта или повреждения |
|---|---|---|---|--|
| 2 | Газоход | 2.1 Локальные участки разрушения и деформации кирпичной кладки газохода. | Б | Эксплуатационные воздействия |

| № т/п | Наименование конструкции | Описание дефекта или повреждения | Категории опасности дефекта | Техническое состояние конструкции | Обоснование РД 03-610-03, приложение, ПБ 03-445-02 | Фотофиксация места положения дефектов и повреждений | Причина возникновения дефекта или повреждения |
|---|---|---|---|---|--|--|---|
| 2 | Газоход | 2.1. Локальные участки разрушения и деформация кирпичной кладки газохода. | Б | ОР | | | Эксплуатационные воздействия. |

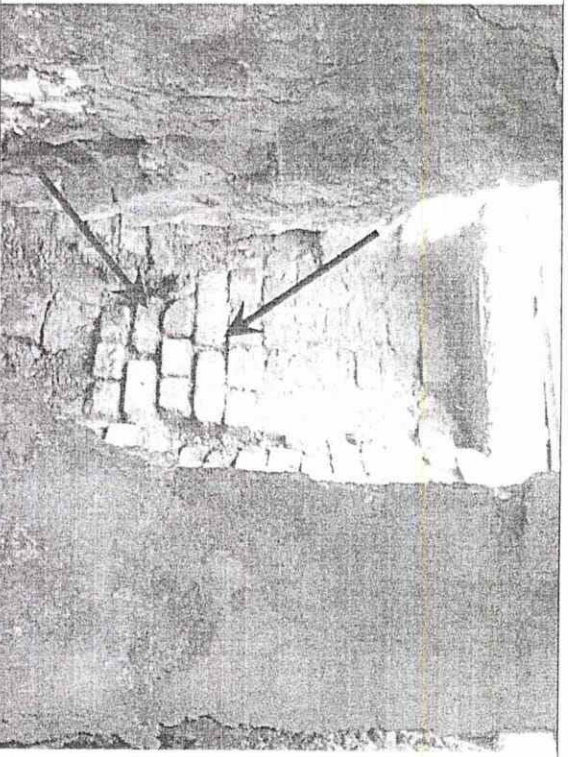
| № п/п | Наименование конструкции | Описание дефекта или повреждения | Категория опасности дефекта или повреждения по ИБ 03-445-02 | Причина возникновения дефекта или повреждения |
|---|---|---|---|--|
| | | 2.2 Выветривание раствора кирпичной кладки газохода до 20 мм (внутренняя поверхность). | Б | Эксплуатационные воздействия |

| <p>2.2. Выветривание раствора кирпичной кладки газохода до 20 мм (внутренняя поверхность).</p> | <p>Б</p> | | | | <p>Дефект эксплуатации.</p> |

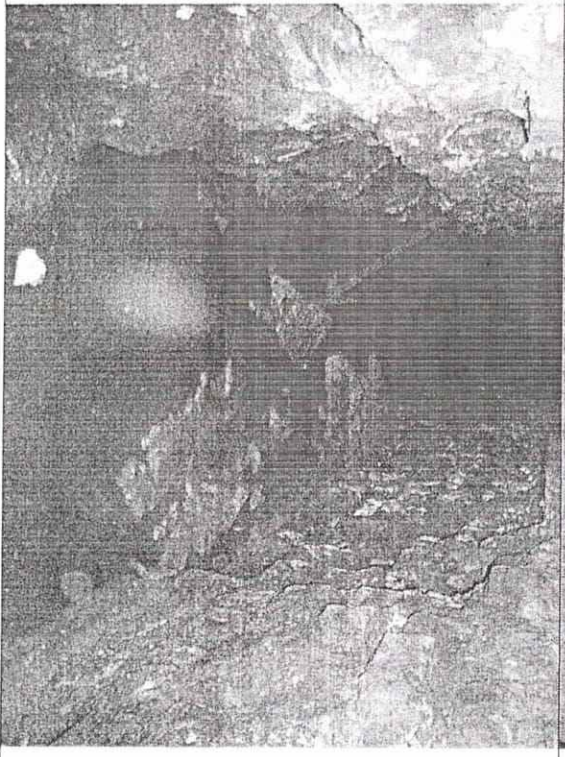
| № п/п | Наименование конструкции | Описание дефекта или повреждения | Категория опасности дефекта или повреждения по ИБ 03-445-02 | Причина возникновения дефекта или повреждения |
|---|---|---|---|--|
| | | 2.4 Скопление золовых отложений, продуктов сгорания, воды на дне газохода. | В | Отсутствие надзора, эксплуатационные воздействия |

| <p>2.3. Скопление золы на дне газохода.</p> | <p>Б</p> | | | | <p>Дефект строительства, эксплуатационные воздействия.</p> |

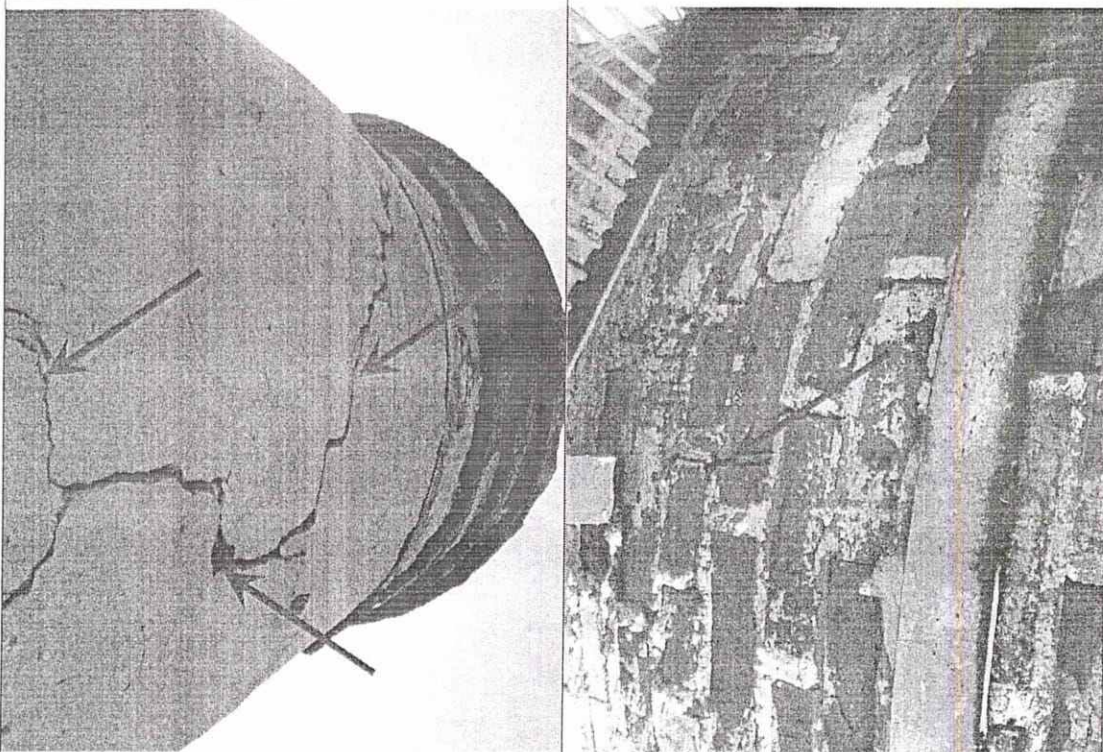
| № п/п | Наименование конструкции | Описание дефекта или повреждения | Категория опасности дефекта или повреждения по ИБ 03-445-02 | Причина возникновения дефекта или повреждения |
|---|---|---|---|--|
| 3 | Ствол | 3.1 Многочисленные трещины в кирпичной кладке шириной раскрытия до 20 мм, на участке ствола от отметки +25,000 до +30,000 м. | Б | Эксплуатационные воздействия |
| | | 3.2 Многочисленные трещины на поверхности штукатурки шириной раскрытия до 20 мм, на участке ствола от отметки +25,000 до +30,000 м. | Б | Эксплуатационные воздействия |

| 3 | Ствол | <p>3.1. Многочисленные трещины в кирпичной кладке шириной раскрытия до 20 мм. на участке ствола от отметки +25,000 до +30,000 м.</p> <p>3.2. Многочисленные трещины на поверхности штукатурки шириной раскрытия до 20 мм. на участке ствола от отметки +25,000 до +30,000 м.</p> | Б | ОР | | <p>Эксплуатационные воздействия.</p> <p>Дефект строительства, эксплуатационные воздействия.</p> |
