1.3 Фотофиксация

4. Заключение о техническом состоянии объектов системы теплоснабжения в момент проведения обследования

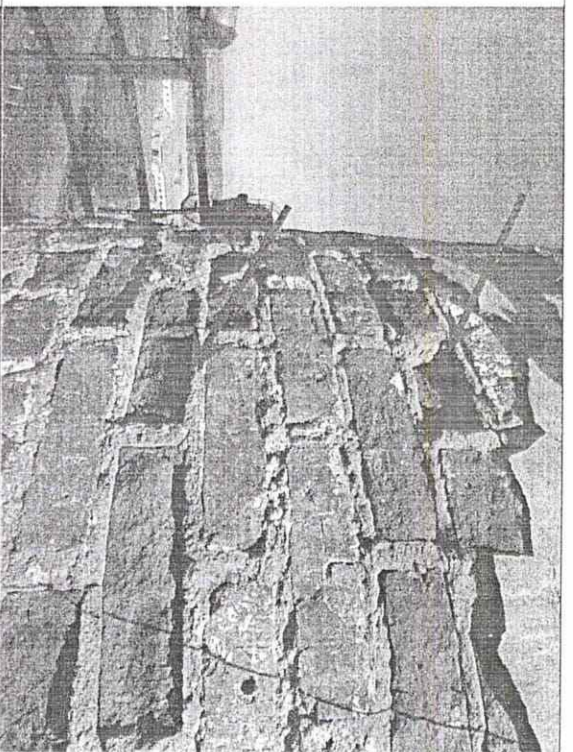
<p>3.3. Локальные участки разрушения кирпичной кладки глубиной до 30 мм: на участке ствола от отметки +25,000 до +30,000 м.</p>	Б

- выполнить ремонт кладки оголовка дымовой трубы с отметки +25,0м до отметки +30,0м;
- выполнить ремонт кладки футеровки в основании ствола дымовой трубы.

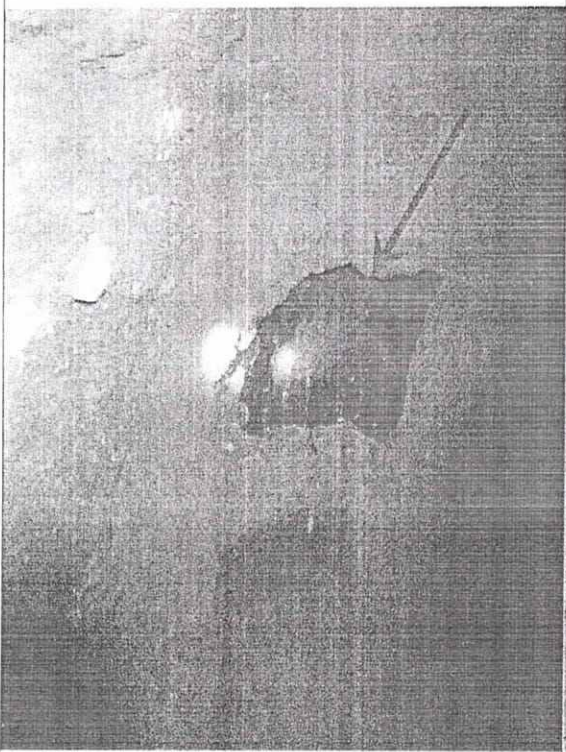
<p>Эксплуатационные воздействия.</p>
4	<p>Футеровка</p> <p>4.1. Сквозное разрушение футеровки на участке ствола от отметки 0,000 до +5,000 м.</p>	Б	ОР

- восстановить антикоррозионное покрытие металлоконструкций дымовой трубы;
- выполнить заделку волосяных трещин на поверхности фундамента дымовой трубы;
- выполнить устройство теплоизоляции покрытия газохода;
- выполнить ремонт кладки газохода и очистку от золовых отложений и продуктов сгорания;
- выполнить ремонт кладки оголовка дымовой трубы с отметки +25,0м до отметки +30,0м;
- выполнить ремонт кладки футеровки в основании ствола дымовой трубы.

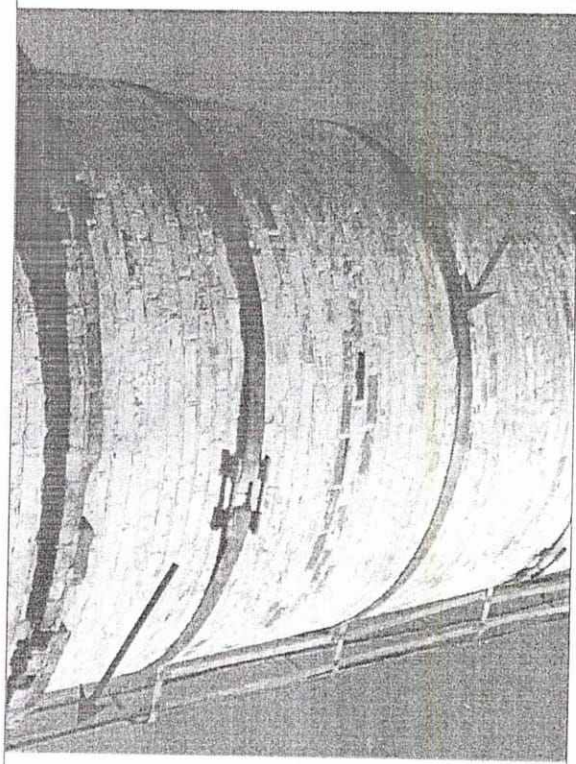
5	Металлоконструкции трубы	5.1. Разрушение антикоррозийного покрытия, коррозия металлических элементов	В	Р

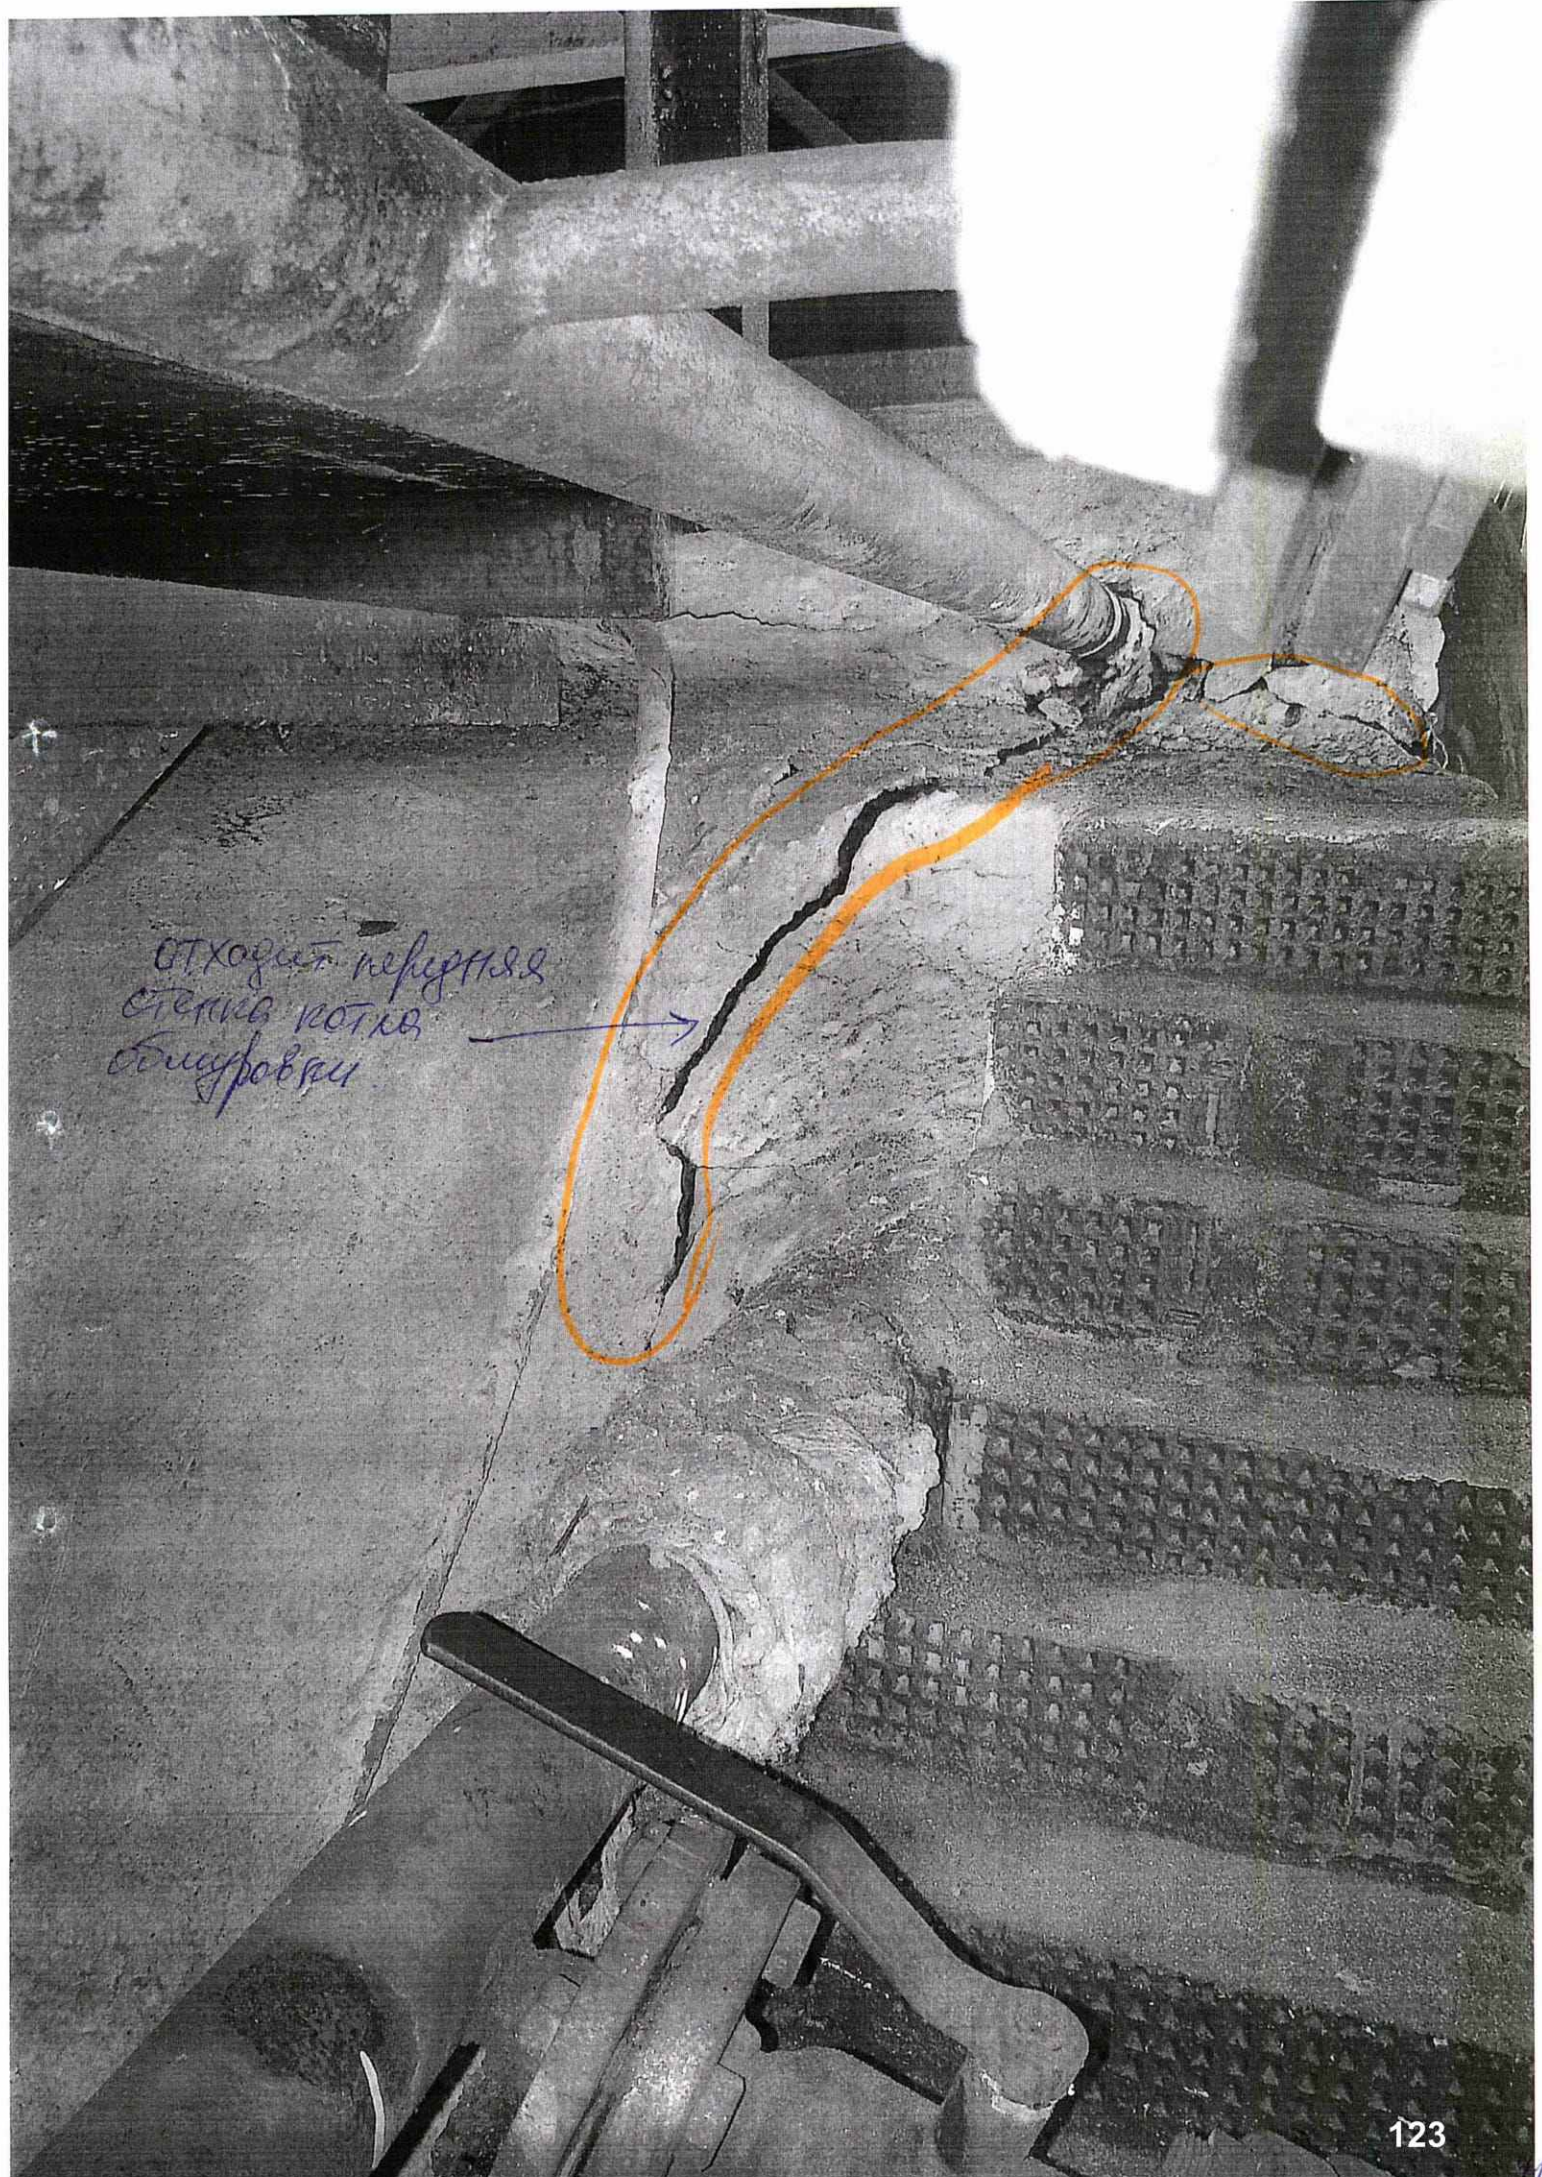
- разрушение обмуровки котлов с множественными трещинами, выпучинами и провалами (см. фото);
- отсутствует система влаgekонденсата с котельного оборудования, теплообменников и выпарников;

Отходит периметр
стены котла
облицовки

Долевые стержни бойфронтки
котла в трещинах (сварках)

- необходим капитальный ремонт обмуровок паровых котлов с полной разборкой кирпичной кладки – 2 котла ДКВР 6,5-13;
- необходима реконструкция системы сбора конденсата внутрикотельного оборудования с установкой теплообменников и выпарников;
- в насосном хозяйстве рациональна замена сетевых, подпиточных, ГВС, сырой воды на менее энергопотребляющие;
- необходим ремонт теплотехнического оборудования котельной с частичной заменой арматуры и приборов КИП и автоматики.
- с целью экономии выработанной тепловой энергии провести капитальный ремонт всех трубопроводов котельной.

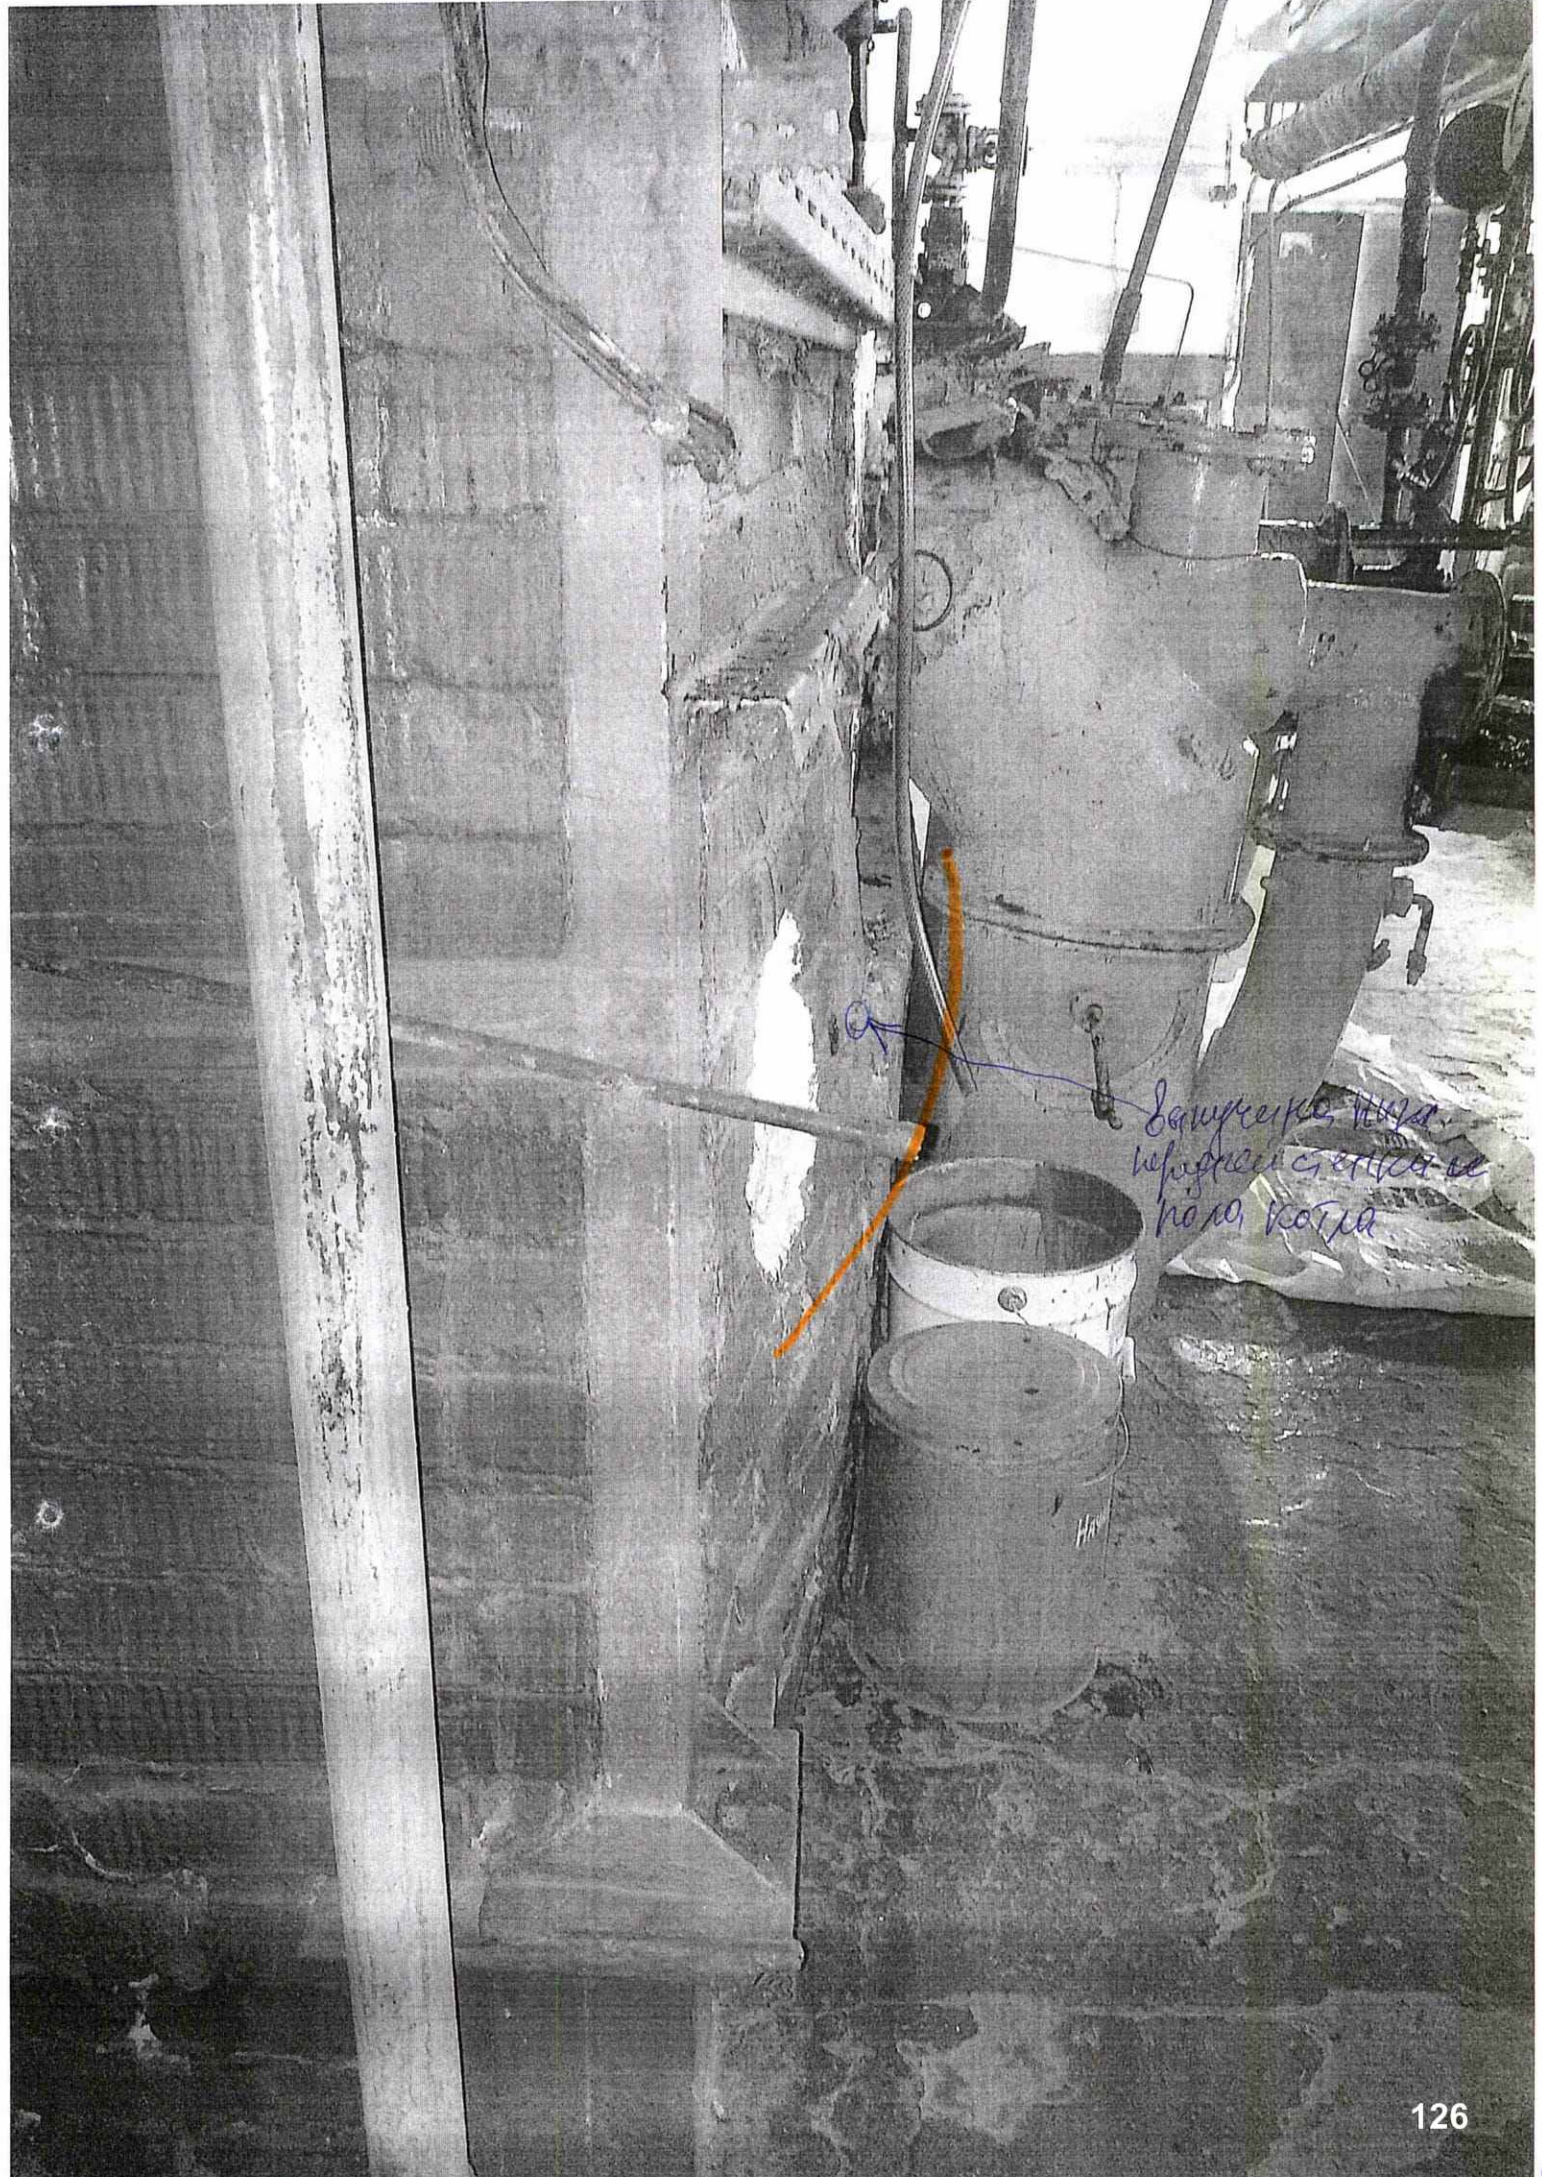
Внутри на периметре
среди обшивки
котло

Самые крупные трубы
внутри здания
пока котла
